Seismic retrofitting of the Caldarola Viaduct along the SS 77 in the province of Macerata

Intervento di miglioramento sismico del Viadotto Caldarola sulla SS 77 in provincia di Macerata

Luigino Dezi¹, Gabriele Dezi¹, Marcello Merlino²

¹ DSD Dezi Steel Design srl, Ancona, Italy

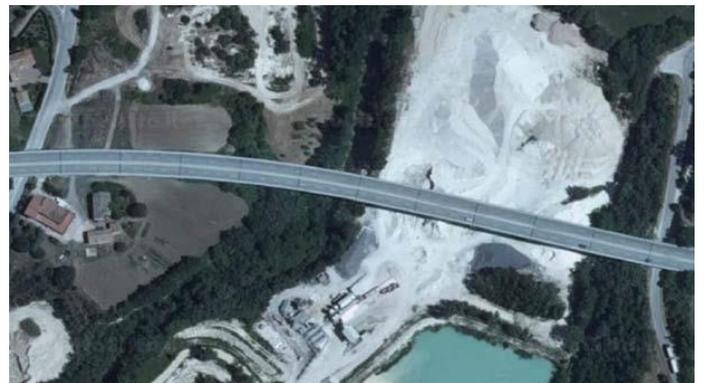
E' costituito da 11 campate aventi luce di circa 36 m in asse pile con impalcati semplicemente appoggiati, che ospitano due corsie per ogni senso di marcia, per una lunghezza complessiva di 397 m.

Figure 1. Overview of the viaduct / Foto aerea del viadotto.

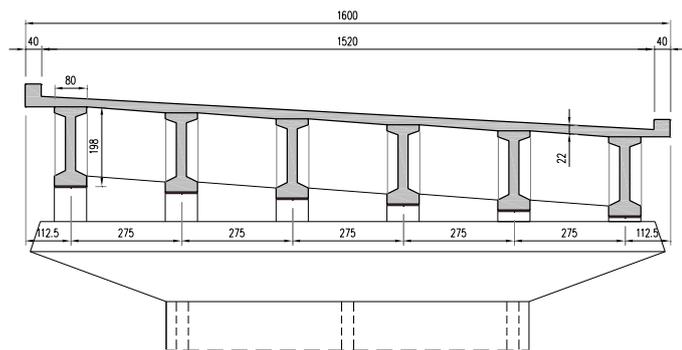
L'impalcato ha una larghezza complessiva di 16.00 m a contenimento della piattaforma stradale di 15.20 m e due cordoli di 0.40 m per l'alloggiamento delle barriere di sicurezza.

La campata tipo è costituita da 6 travi in c.a.p. lunghe 35 m aventi sezione a doppio T di 1.98 m di altezza, 5 traversi, di cui 3 intermedi e 2 d'appoggio, aventi sezione rettangolare larga 30 cm pre-sollecitati con cavi post-tesi e una soletta in c.a. di 22 cm di spessore.

Figure 3. Cross section of the deck / Sezione trasversale dell'impalcato.

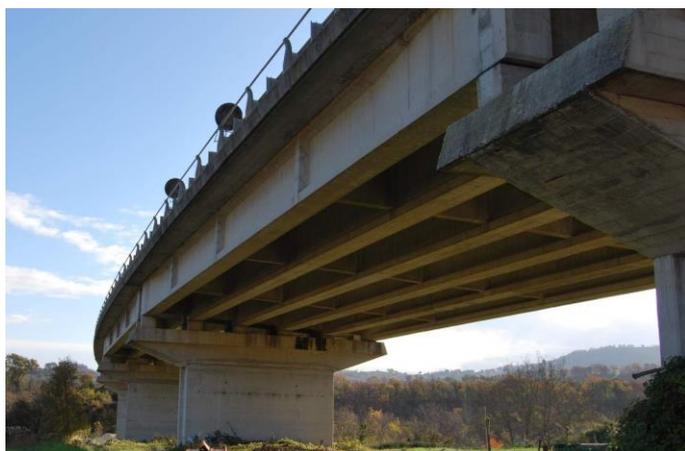
Figure 4. Photo from below / Foto dal basso.

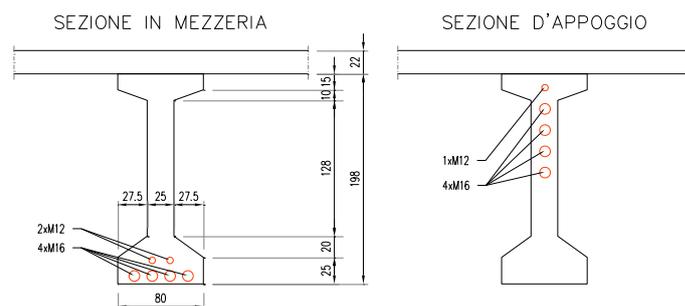
L'armatura da precompressione delle travi principali è costituita da 6 cavi parabolici, di cui 4 da 16 e 2 da 12 trefoli da (1/2)''.

I traversi d'appoggio sono precompressi con 2 cavi da 8 trefoli da (1/2)'' , mentre quelli intermedi hanno in più un cavo da 16 trefoli.

Tutti i cavi sono post-tesi e caratterizzati da terminali d'ancoraggio tipo Morandi M5.

Figure 6. Main girder cross section and prestressing cables / Sezione trasversale e cavi di precompressione delle travi principali.

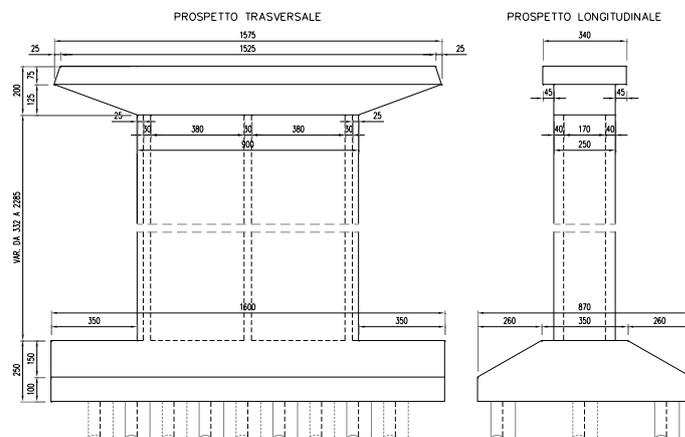
Le pile sono a fusto unico di sezione rettangolare cava di dimensioni 9.00x2.50 m con un setto intermedio ed hanno altezza variabile da 3.32 a 22.85 m. Le pareti del fusto hanno spessore di 40 cm, mentre gli elementi trasversali hanno spessore di 30 cm.

Le travi sono sostenute da un pulvino a sezione piena con sbalzi laterali di 3.375 m a sezione variabile da 2.00 m a 0.75 m.

Le fondazioni sono costituite da zattere di dimensioni 16.00x8.70 m su 14 pali di 1.00 m di diametro.

Figure 7. Pier geometry / Geometria delle pile.

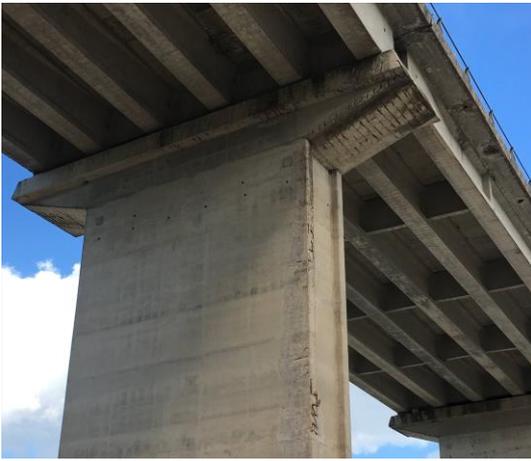
Figure 8. Photo of a pier / Foto di una pila.

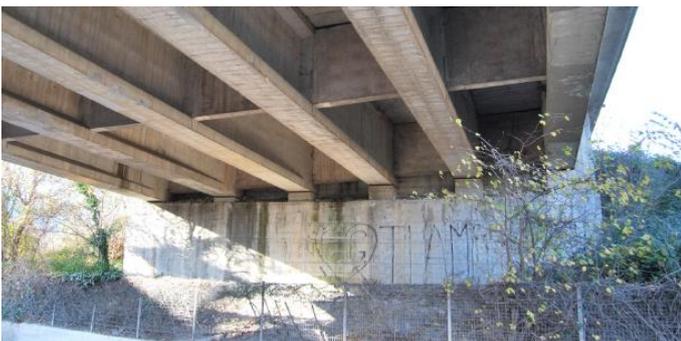
Le spalle sono di tipo scatolare con parete frontale di 1.25 m di spessore, paraghiaia di 0.30 m, muri andatori di 1.95 m e risvolti laterali di 4.00 m. La spalla lato Macerata è addossata ad uno scatolare senza risvolti laterali. Entrambe le spalle sono fondate su 11 pali trivellati di 1.00 m di diametro disposti a quinconce.

Figure 9. Photo of the Foligno side abutment / Foto della spalla lato Foligno.

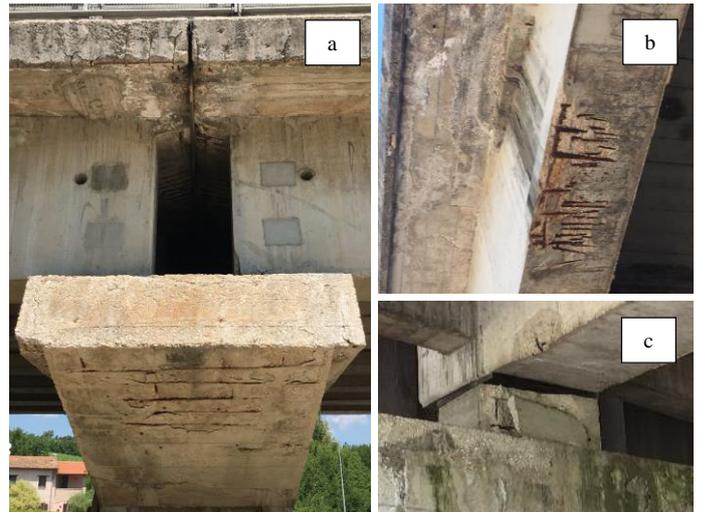
Lo stato di conservazione del viadotto, pur essendo in generale soddisfacente, era caratterizzato dalla presenza di alcune importanti criticità, riguardanti principalmente i giunti, i pulvini e le solette, tali da richiedere interventi di ripristino.

I giunti non erano più in grado di garantire la tenuta delle acque di piattaforma e gli intradossi delle solette che escono a sbalzo dalle testate delle travi risultavano interessati da un forte degrado superficiale con espulsione del copriferro e ossidazione delle barre di armatura.

I pulvini presentavano anch'essi un avanzato stato di degrado che interessava le superfici esposte alla percolazione delle acque fuoriuscite dai giunti, con ammaloramenti del copriferro e ossidazione delle barre.

Un ulteriore elemento di degrado era costituito dai discendenti pluviali, non tutti efficienti, che riversavano le acque di piattaforma all'intradosso degli sbalzi della soletta e sulle travi di bordo.

Da ultimo, il terremoto del Centro Italia del 2016 ha prodotto nei baggioli rotture localizzate con espulsione del copriferro.

Figure 10. Degradation of a) joints and pier caps, b) beams and slab and c) supports / Stato di degrado di a) giunti e pulvini, b) travi e soletta e c) baggioli.

1. Ripristino dei pulvini e dei tratti ammalorati del fusto di alcune pile, mediante rimozione del copriferro, sabbatura e passivazione delle barre di armatura interessate da ossidazione e ricostruzione di copriferro con malte fibro-rinforzate.

2. Ripristino dei baggioli con allargamento delle dimensioni in pianta da 60x80 cm a 100x120 cm, previa demolizione delle parti ammalorate, passivazione delle armature ossidate e inserimento di barre di armatura d'ancoraggio sulle pareti dei pulvini e di staffe perimetrali di confinamento. L'allargamento dei baggioli è stato realizzato con un struttura metallica perimetrale in grado di esercitare un'azione di confinamento del calcestruzzo e nel contempo realizzare il collegamento dei perni dei nuovi isolatori.

3. Sostituzione dei giunti con aumento del varco.
4. Ripristino superficiale dell'intradosso delle solette in prossimità dei giunti e nei campi

interessati da degrado mediante rimozione del copriferro, sabbiatura e passivazione delle barre e ricostruzione di copriferro con malte fibro-rinforzate.

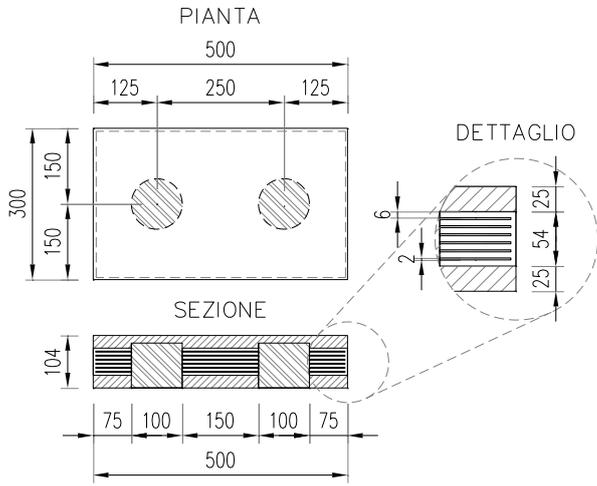
Gli isolatori hanno dimensioni in pianta 300x500 mm per 104 mm di spessore e sono formati da un pacchetto di neoprene armato di 54 mm, composto da 7 strati di gomma da 6 mm e 6 lamierini d'acciaio da 2 mm, e due nuclei in piombo di 100 mm di diametro, compresi tra due piastre da 25 mm.

Figure 11. Geometry of LRB isolators / Geometria degli isolatori LRB.

Al fine di ridurre le sollecitazioni indotte dall'azione sismica sulle sottostrutture è stato previsto un sistema di isolamento degli impalcati attraverso l'inserimento di nuovi dispositivi d'appoggio in neoprene armato con nucleo in piombo (LRB, Lead Rubber Bearing), in grado di produrre un significativo aumento dello smorzamento con dissipazione d'energia e nel contempo un aumento seppure lieve del periodo proprio di vibrare della struttura.

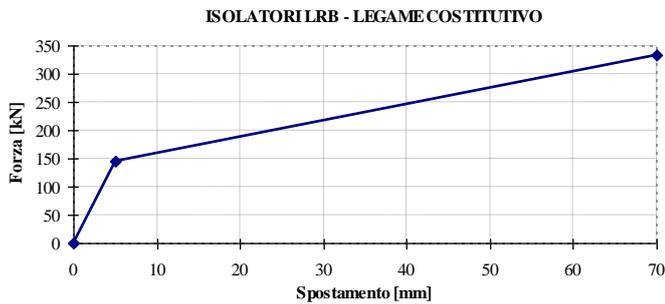
Gli isolatori hanno una capacità di spostamento pari a 70mm e di smorzamento pari al 30% con un legame costitutivo bi-lineare isteretico, caratterizzato da una rigidità iniziale di 29 kN/mm fino a 5 mm di spostamento e una rigidità residua di 2.9 kN/mm.

Figure 12. Constitutive law of LRB isolators / Legame costitutivo degli isolatori LRB.

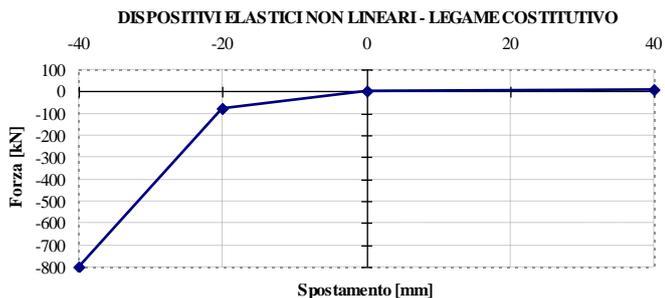
Il sistema di isolamento è stato abbinato a dispositivi elastici non lineari posizionati tra le testate delle travi poggianti sulla stessa pila, caratterizzati da una rigidità a trazione nulla e da una rigidità a compressione molto bassa per spostamenti inferiori a 20 mm e molto alta nel range 20-40 mm, al fine di evitare il martellamento degli impalcati contigui per movimenti in controfase in situazione sismica.

Figure 14. Constitutive law of nonlinear elastic devices / Legame costitutivo dei dispositivi elastici non lineari.

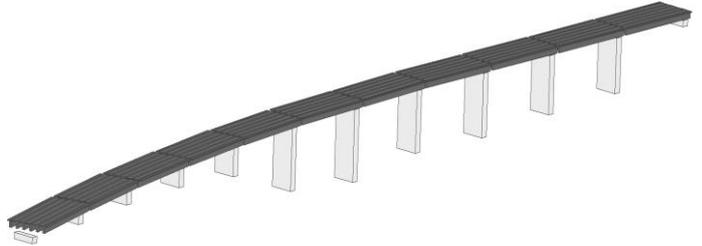
E' stato sviluppato un modello agli elementi finiti globale della struttura nello stato di fatto e nello stato di progetto, al fine di valutare gli effetti dell'isolamento in termini di spostamento dell'impalcato e sollecitazioni sulle sottostrutture.

Figure 15. Global FEM model of the structure / Modello FEM globale della struttura.

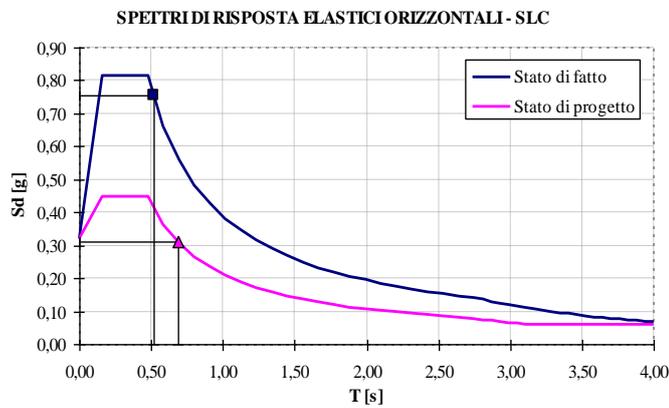
L'isolamento sismico in termini di spettro di risposta elastico in pseudo-accelerazione produce principalmente un abbattimento delle ordinate spettrali per effetto dell'elevato smorzamento garantito dagli isolatori (30%) e, in misura più contenuta, un aumento del periodo del primo modo di vibrare della struttura, che passa da 0.52 a 0.68 s. In questo modo, l'accelerazione sismica è risultata significativamente ridotta, passando da 0.75 a 0.31 g.

Figure 16. Response spectra with and without isolation / Spettri di risposta con e senza l'isolamento.

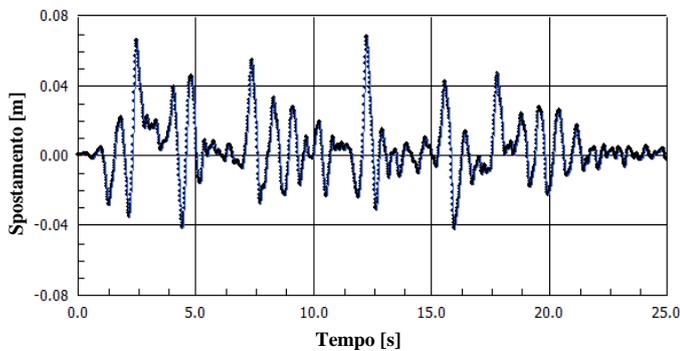
Nelle figure che seguono si riportano unicamente le storie temporali che hanno condotto ai valori massimi delle suddette grandezze, che fanno tutte riferimento all'allineamento destro sulla pila P5 e con cui sono state effettuate le verifiche allo SLC.

Figure 17. Isolator longitudinal displacement / Spostamento longitudinale di un isolatore.

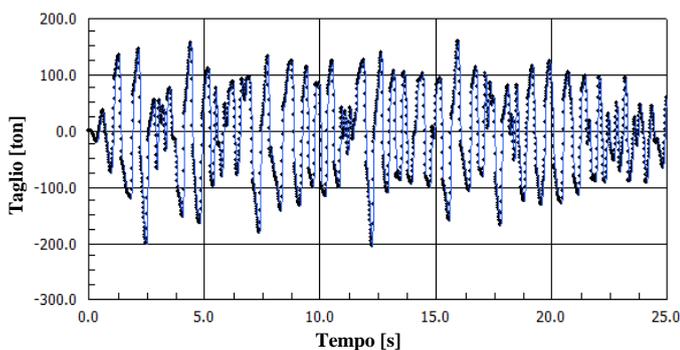
Figure 18. Isolator longitudinal shear force / Taglio longitudinale sugli isolatori.

L'efficienza del sistema di isolamento può essere apprezzata esaminando la riduzione del massimo taglio trasmesso dagli isolatori alle pile, che è passato da 60.5 a 25.7 t, con una riduzione del 58 %.

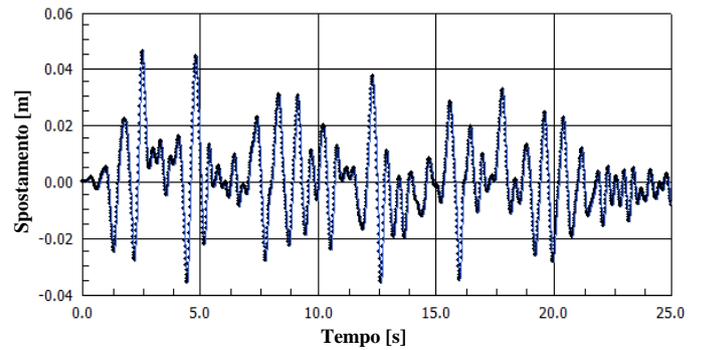
Figure 19. Joint longitudinal displacement / Spostamento longitudinale sul giunto.

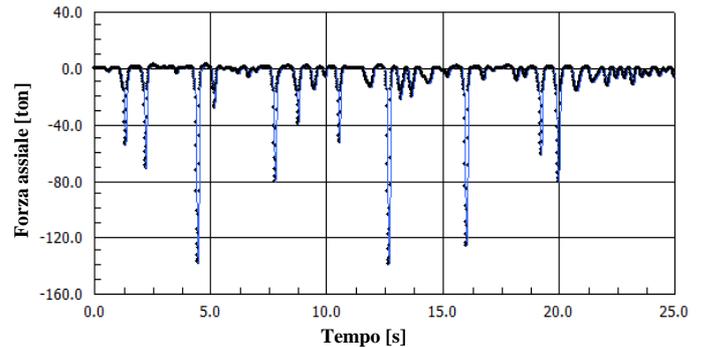
Figure 20. Nonlinear elastic device axial force / Forza assiale sui dispositivi elastici non lineari.

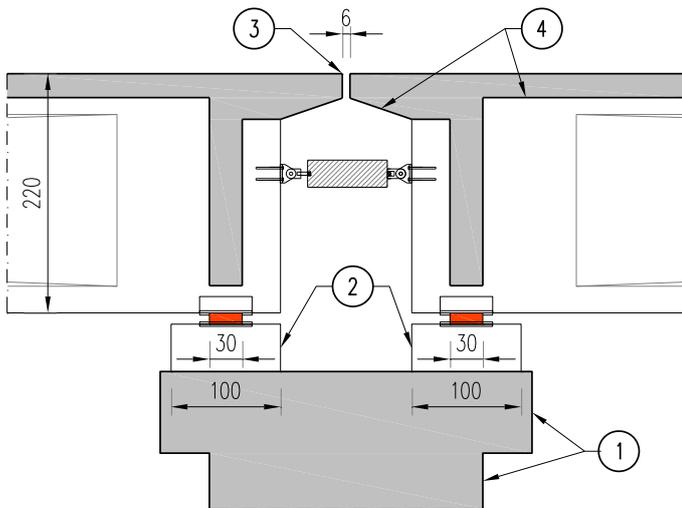
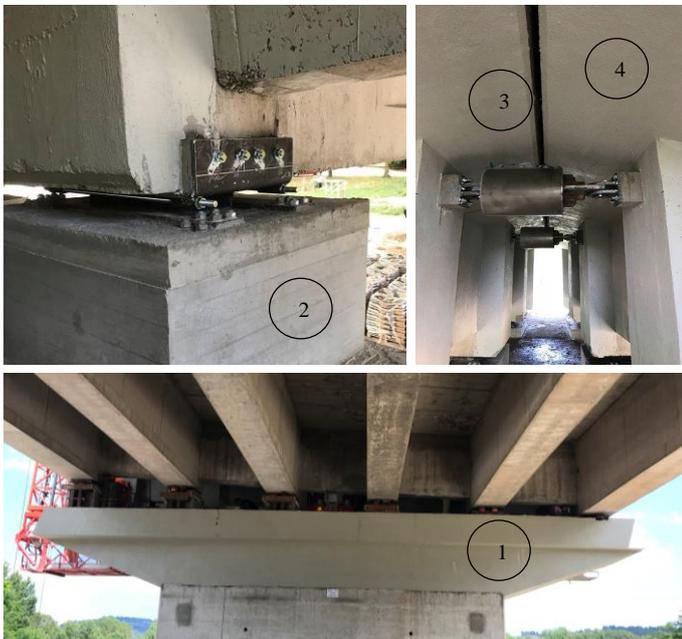
Figure 21. Structural repair works / Interventi di ripristino strutturale.

Particolare attenzione hanno richiesto le operazioni di sollevamento degli impalcati, effettuato con martinetti extra piatti posizionati davanti agli appoggi delle travi ed ulteriori martinetti posizionati sotto i traversi. Gli interventi di ripristino dei baggioli sono stati eseguiti con gli impalcati su supporti temporanei posizionati sotto i traversi.

Sono stati utilizzati 22 martinetti da 100 t a fronte di un peso di circa 1000 t.
